COMUNE DI MILANO
RELAZIONE TECNICA RIFACIMENTO DEL PIANO VASCA PISCINA SANT'ABBONDIO
(agg. del 23/03/17)

Milanosport s.p.a. viale Tunisia n°35 Milano

Piscina Sant'Abbondio , Via Sant'Abbondio n°12 – Milano

Opere per il rifacimento del piano vasca e realizzazione di nuovo
camminamento interrato per il passaggio degli impianti

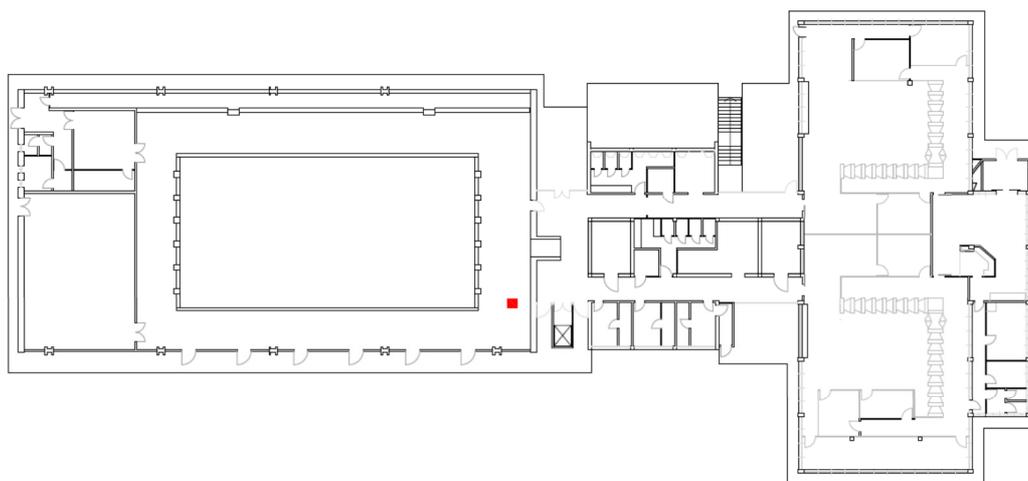
Figura 1

Tutta la rete di adduzione e prelievo dell'acqua della piscina passa sotto il piano vasca, però non è presente alcun camminamento interrato o vespaio entro il quale le tubature possano passare, ma sono posate direttamente sul terreno. Questa condizione ha portato ad un lento degrado dei materiali e nel tempo si sono formate delle perdite d'acqua. Nella parte sud-est del fabbricato che ospita la piscina coperta è presente un pozzetto di ispezione dal quale è stato possibile, anche se in minima parte, verificare che una perdita potrebbe essere localizzata approssimativamente in quella zona, lo stato dei fatti però non consente di valutare lo stato effettivo del danno (il pozzetto di ispezione, evidenziato in rosso in fig.1, è intasato di terra e di dimensioni particolarmente ridotte). Per poter intervenire è necessario rompere la pavimentazione fino a trovare il danno e comunque sarebbe presumibile pensare che possano esserci altre perdite in zone diverse.

Non è possibile fare una riparazione puntuale delle perdite, per eseguire un corretto lavoro di manutenzione si rende necessaria la demolizione del piano vasca lungo gli assi principali dei canali di mandata e di ripresa per cercare eventuali altre criticità. Stante questa situazione si propone una demolizione completa del piano vasca ricostruendolo con dei camminamenti sotterranei lungo il perimetro della piscina. I camminamenti ospiterebbero le nuove condotte e questo consentirebbe una più facile manutenzione per gli interventi futuri. Di seguito le fasi dei lavori.

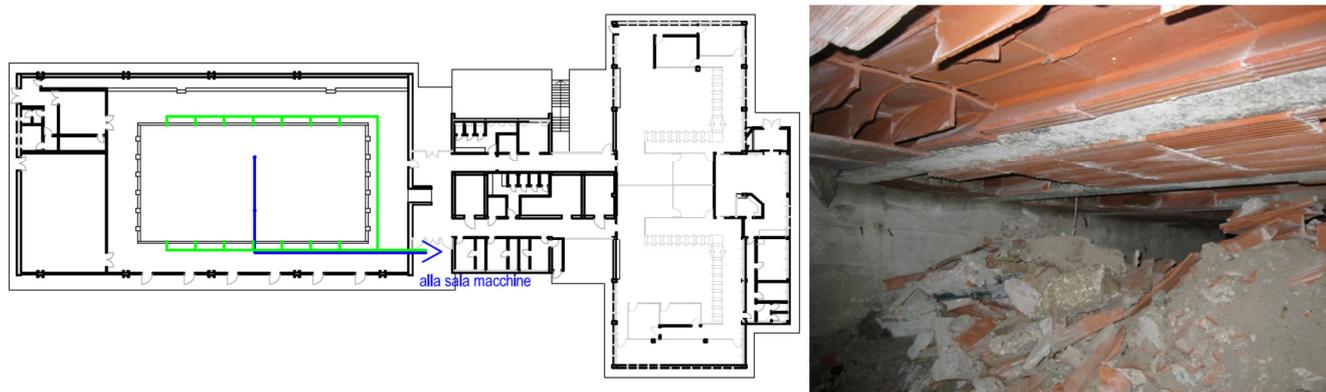
Figura 2 (pianta scarichi e vista dalla botola di ispezione)

- Il piano vasca è realizzato con un solaio in latero-cemento;
- I canali di mandata e di ripresa hanno i percorsi come quelli definiti in figura 2 (in blu il canale di aspirazione ed in verde la mandata)

Sulla base di quanto sopra si dovrà procedere ad una demolizione manuale del solaio tenendosi a 30 cm circa dalle murature perimetrali e dalla canaletta di sfioro che dovrà essere preservata, nelle voci delle lavorazioni dell'elenco prezzi unitario si considera compresa la rimozione delle tubature esistenti nelle demolizioni. La struttura della vasca risulta in buono stato di conservazione e dunque non sarà oggetto di demolizioni, vedi fig. 3,4,5 e 6

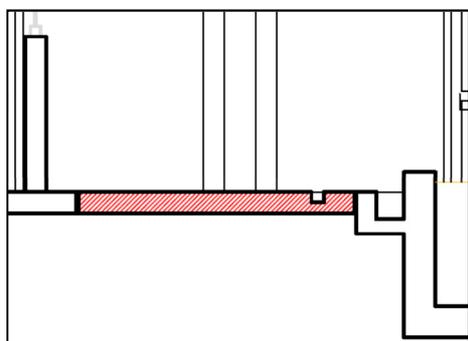
Figura 3: lato lungo piscina (ovest)

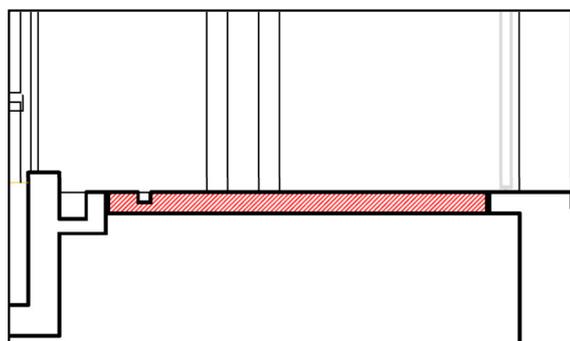
Figura 4: lato lungo piscina (est)

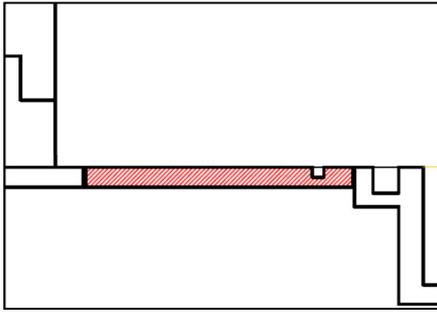
Figura 5: lato corto piscina (tribune)

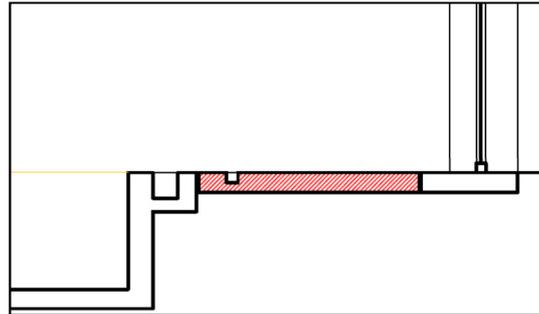
Figura 6: lato corto piscina (cortile)

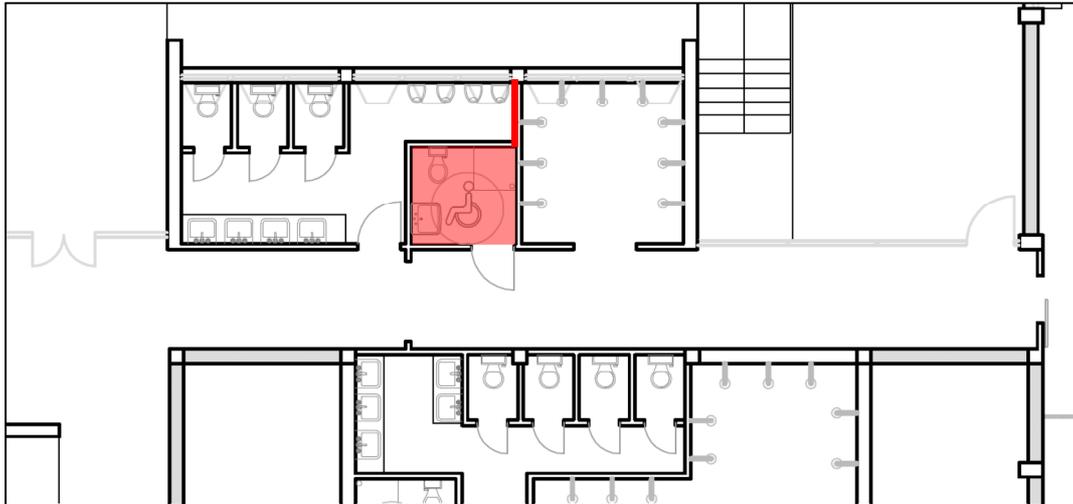
In aggiunta alle lavorazioni di cui ai precedenti punti, si evidenzia che i rivestimenti del bagno DA nella zona docce maschili (riquadro rosso in figura) sono in cattivo stato di conservazione; in alcuni punti infatti le fughe si sono assottigliate e/o rovinate al punto che risultano delle infiltrazioni d'acqua nei locali tecnici sottostanti. Rifacendo la pavimentazione si provvederà anche a rifare le pendenze di modo da poter utilizzare a pieno la piletta di scarico a pavimento. Sarà altresì previsto il ripristino della parete degli orinatoi (linea rossa in figura)
