PISCINA SOLARI
VIA MONTEVIDEO, 20

RIPRISTINO DELLE STRUTTURE ESISTENTI

RELAZIONE TECNICA DESCRITTIVA

ER01

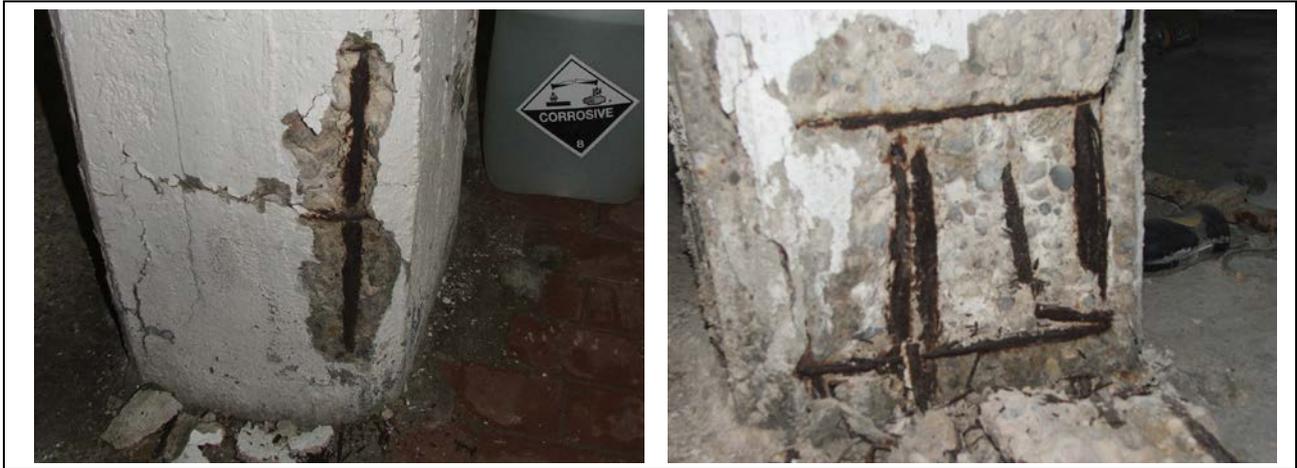
Alcuni pilastri al piano interrato presentano, prevalentemente alla base, fessurazioni longitudinali e distacco del copriferro dovuti alla corrosione delle barre di armatura.

Il fenomeno risulta limitato alla porzione inferiore dei pilastri , mentre la parte superiore non manifesta evidenti segni di degrado.

In alcuni casi una significativa porzione del copriferro risulta completamente distaccata e le armature risultano danneggiate dalla corrosione, come si può vedere nelle immagini seguenti.

Figura 3 – Pilastrini danneggiati dalla corrosione delle armature

Sugli spigoli dei pilastri e, in generale, su tutta la porzione degradata dalla corrosione, si dovrà prevedere la rimozione del calcestruzzo ammalorato con mezzi meccanici e/o con idroscarifica ad alta pressione fino a raggiungere lo strato di calcestruzzo sano e comunque non carbonatato, mettendo in vista i ferri di armatura.

Si dovrà quindi provvedere alla spazzolatura manuale dei ferri fino al grado St2 o sabbiatura delle armature metalliche affioranti, fino al grado Sa 2,5 (secondo la norma ISO 8501-1), a cui seguirà il lavaggio delle superfici.

Per la protezione anticorrosiva rialcalinizzante dei ferri d'armatura si utilizzerà una boiaccia passivante a base di cementi, inerti selezionati, resine ed additivi, applicata in due mani a pennello. Il prodotto utilizzato dovrà essere provvisto di marcatura CE e conforme ai requisiti prestazionali definiti dalla UNI EN 1504-7.

Si procederà infine alla ricostruzione del copriferro con malta a ritiro controllato a base di cementi ad alta resistenza, inerti selezionati, additivi e fibre conformi ai requisiti prestazionali definiti dalla EN 1504-3, per malte strutturali di classe R3 di tipo CC e PCC.

Laddove la corrosione abbia compromesso gravemente la sezione delle barre di armatura si dovrà prevedere una cerchiatura di rinforzo del pilastro mediante tessuto in fibra di carbonio.

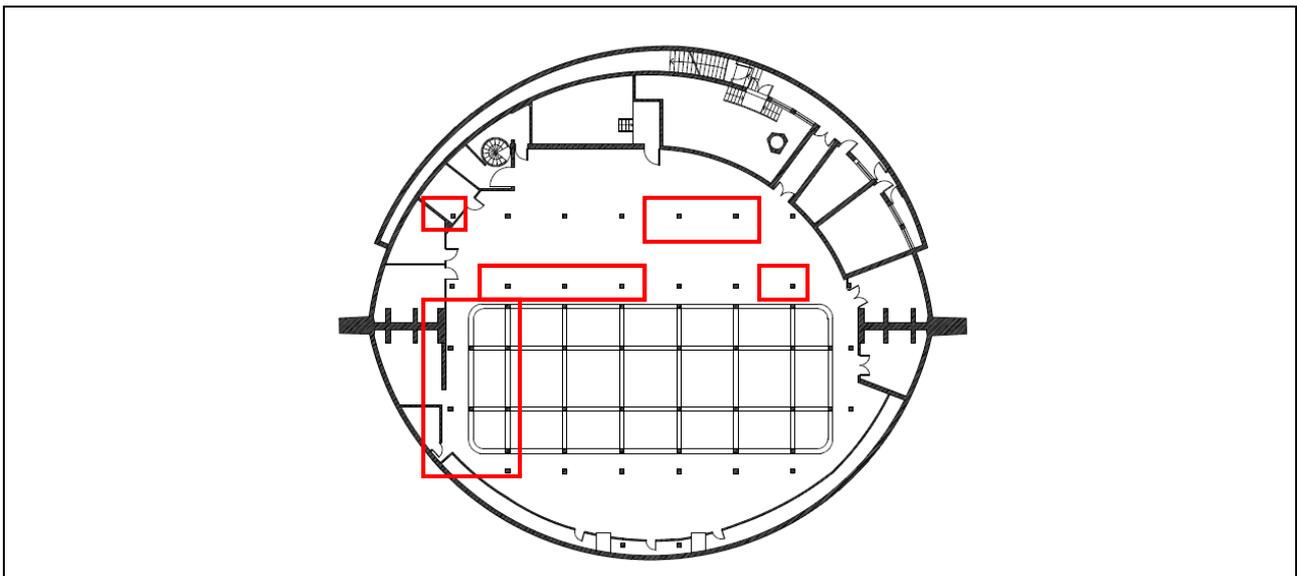
I pilastri maggiormente danneggiati dalla corrosione, individuati durante il rilievo, sono indicati nella figura seguente.

Figura 4 – Pilastrini danneggiati dalla corrosione

Si dovrà comunque prevedere una ulteriore verifica puntuale di tutti i pilastri per controllare, mediante battitura, l'effettiva consistenza del copriferro.

Si dovrà procedere con una accurata verifica di tutti i pilastri, battendo sul copriferro per verificarne l'effettiva integrità.

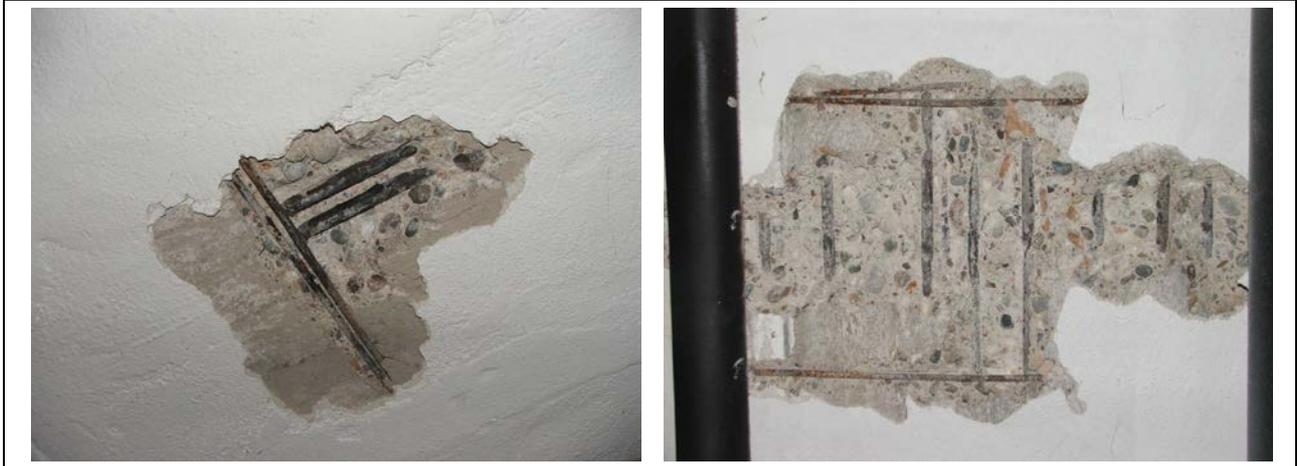
Gli assaggi su alcune travi del piano terra in cui il copriferro non si presenta fessurato mostrano l'assenza di significativi fenomeni corrosivi in atto.

Figura 5 – Assaggi su travi non fessurate

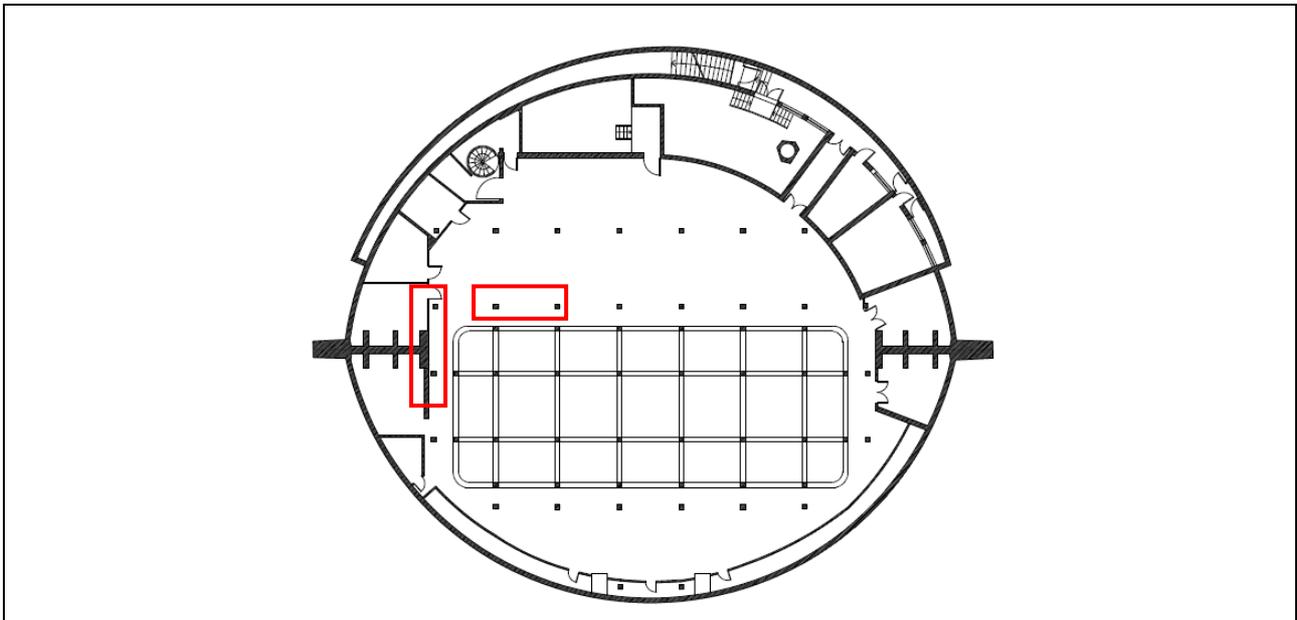
Alcune travi invece, tra cui in particolare quelle evidenziate nella figura seguente, presentano significativi fenomeni di degrado dovuti alla corrosione delle barre di armatura, con conseguente fessurazione e distacco del copriferro in diversi punti.

La stessa situazione è stata riscontrata in alcune parti dei locali accessori del piano interrato, in cui infiltrazioni d'acqua e perdite dalle tubazioni hanno favorito il degrado.

Figura 6 – Travi gravemente danneggiate dalla corrosione

L'intervento di rinforzo mediante inserimento di profilati in acciaio al di sotto delle travi, oggetto di specifica relazione di calcolo, riguarderà le due travi gravemente danneggiate dalla corrosione, individuate nella Figura 6.

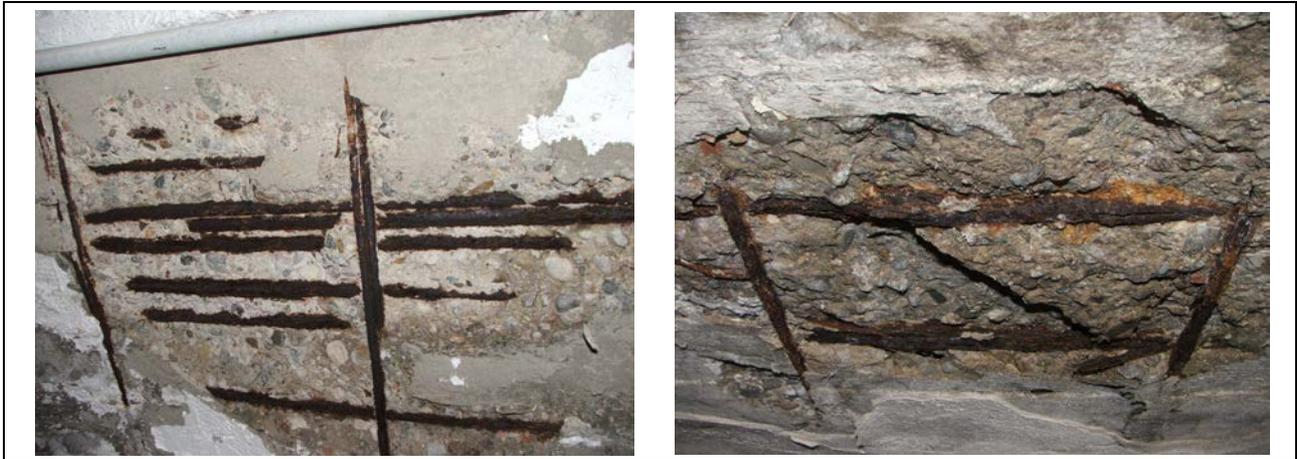
In queste travi la corrosione ha in alcuni punti ridotto in modo significativo la sezione resistente delle barre di armatura.

In adiacenza alle travi è peraltro presente una vasca aperta contenente acqua clorata (F20 tavola R03), che ha probabilmente favorito una corrosione da cloruri (pitting) delle barre.

Figura 7 – Travi del piano terra fortemente danneggiate dalla corrosione

Laddove la corrosione abbia compromesso gravemente la sezione delle barre di armatura si dovrà prevedere un intervento di rinforzo della trave.

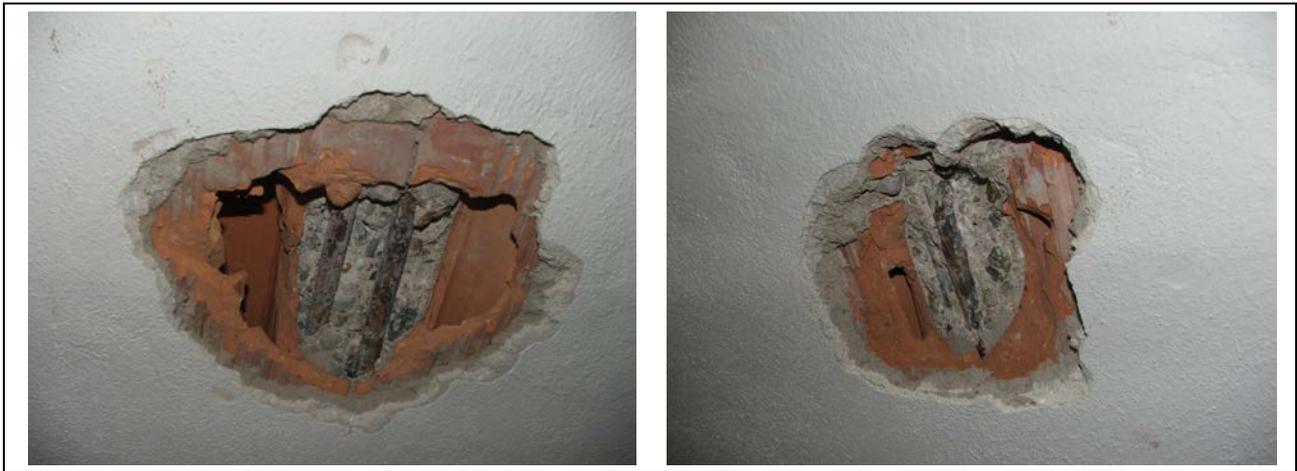
Gli assaggi eseguiti mostrano che sulle barre di armatura non risultano significativi fenomeni corrosivi in atto.

Figura 8 – Assaggi su solai non fessurati

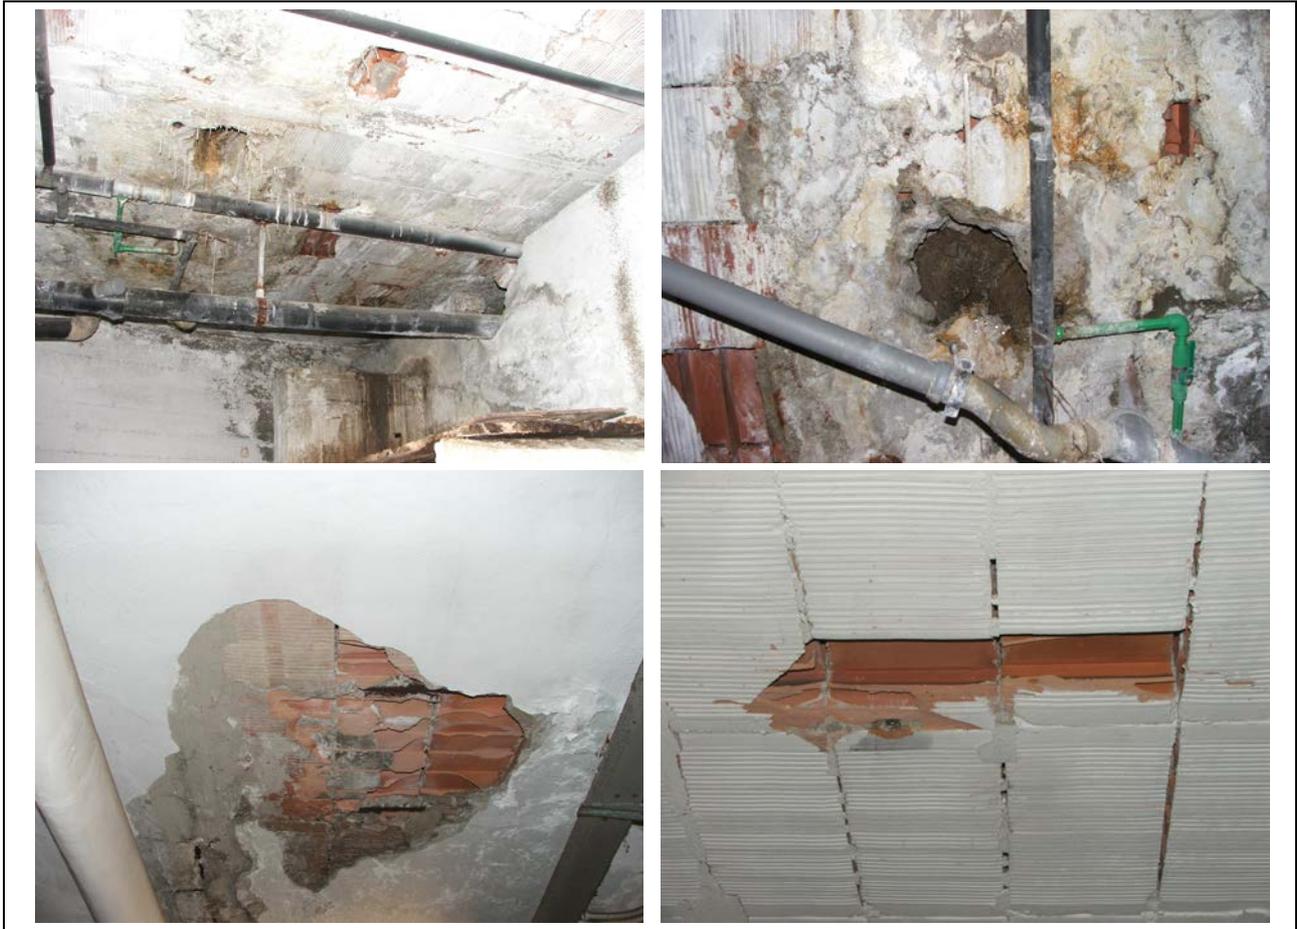
I principali fenomeni di degrado si osservano nei locali accessori dove si riscontra presenza di umidità e perdite d'acqua dalle tubazioni che attraversano i solai nei locali accessori.

In questi casi i solai in latero-cemento risultano gravemente danneggiati dall'umidità e presentano depositi minerali sulla superficie, in particolare attorno ai fori presenti probabilmente per passaggi impianti ora non più utilizzati ma non richiusi, attraverso i quali risulta favorito il percolamento d'acqua.

Risultano ossidate anche alcune putrelle in acciaio inserite all'interno di un solaio, così come alcune porzioni di solaio realizzate con getti pieni presentano barre di armatura ossidate visibili all'esterno.

Il rischio di sfondellamento è stato riscontrato principalmente nel solaio dietro la vasca.

Un'altra porzione di solaio gravemente danneggiata sia dallo sfondellamento, sia dalla corrosione delle armature, è quella che si trova in adiacenza alle travi con le armature completamente esposte e corrose.

Figura 9 – Fenomeni di degrado sui solai del piano terra

In particolare nei solai dei locali accessori e, in generale, su tutti i solai che presentano segni di degrado (perdite d'acqua, umidità, depositi minerali), si dovrà procedere con una pulizia delle superfici e con una accurata verifica dei travetti, battendo sul copriferro per verificarne l'effettiva integrità.

Su tutte le parti ammalorate e fessurate a causa della corrosione dei ferri di armatura si dovrà prevedere la rimozione del calcestruzzo ammalorato con mezzi meccanici e/o con idroscarifica ad alta pressione fino a raggiungere lo strato di calcestruzzo sano e comunque non carbonatato, mettendo in vista i ferri di armatura.

Laddove la corrosione abbia compromesso gravemente la sezione delle barre di armatura si dovrà prevedere un intervento di rinforzo dei travetti con lamine in fibra di carbonio.

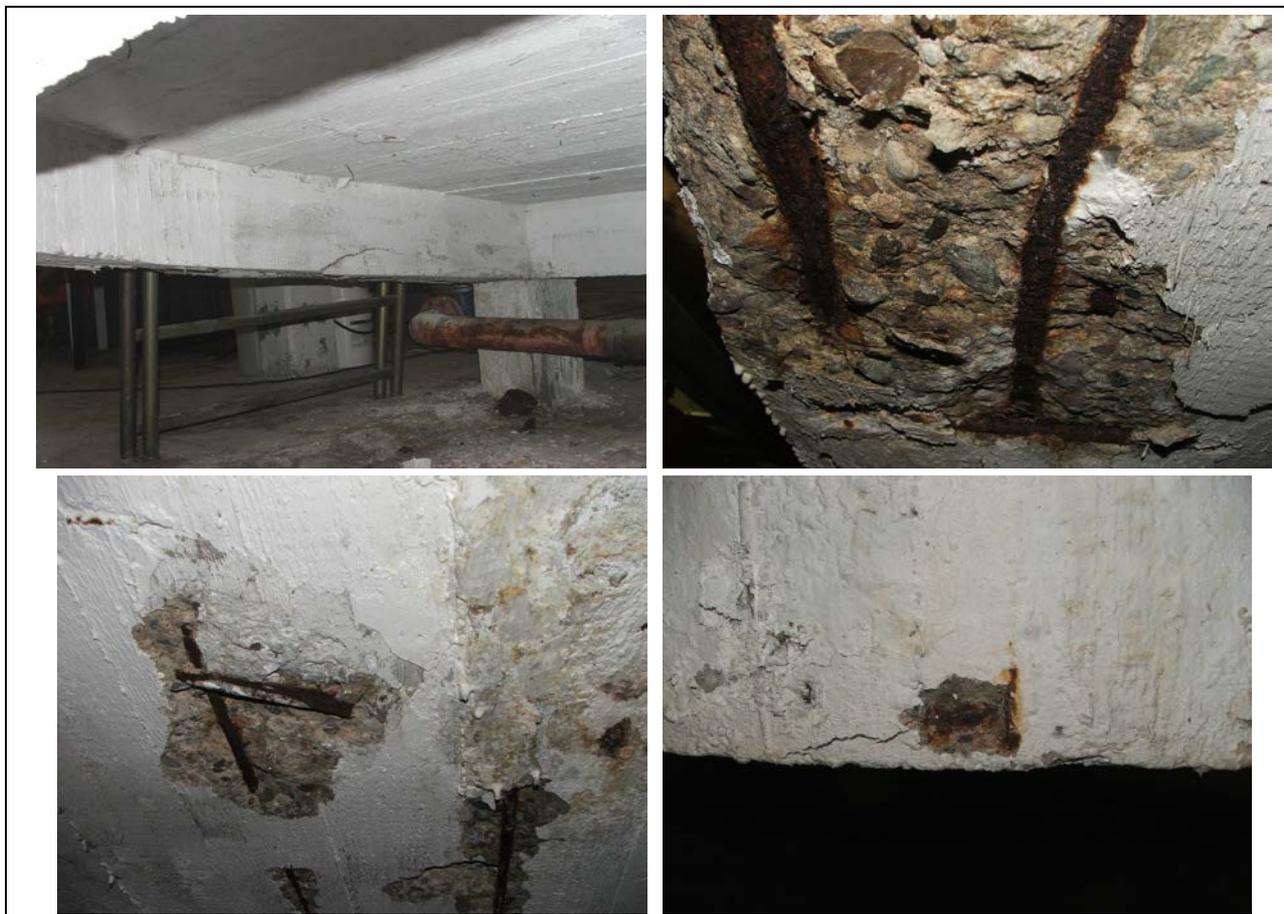
Le pareti e il fondo della vasca, realizzati con getti pieni in calcestruzzo armato, presentano alcuni fenomeni di degrado localizzati, con fessurazione e distacco del copriferro in seguito alla corrosione delle barre di armatura, in particolare in corrispondenza di alcuni punti delle travi ribassate sotto la vasca.

Figura 10 – Fenomeni di degrado sul fondo e sulle pareti della vasca

I fenomeni corrosivi in atto risultano localizzati solo in alcune zone, mentre il fondo vasca si presenta in generale integro, con presenza locale di depositi minerali all'intradosso della soletta.

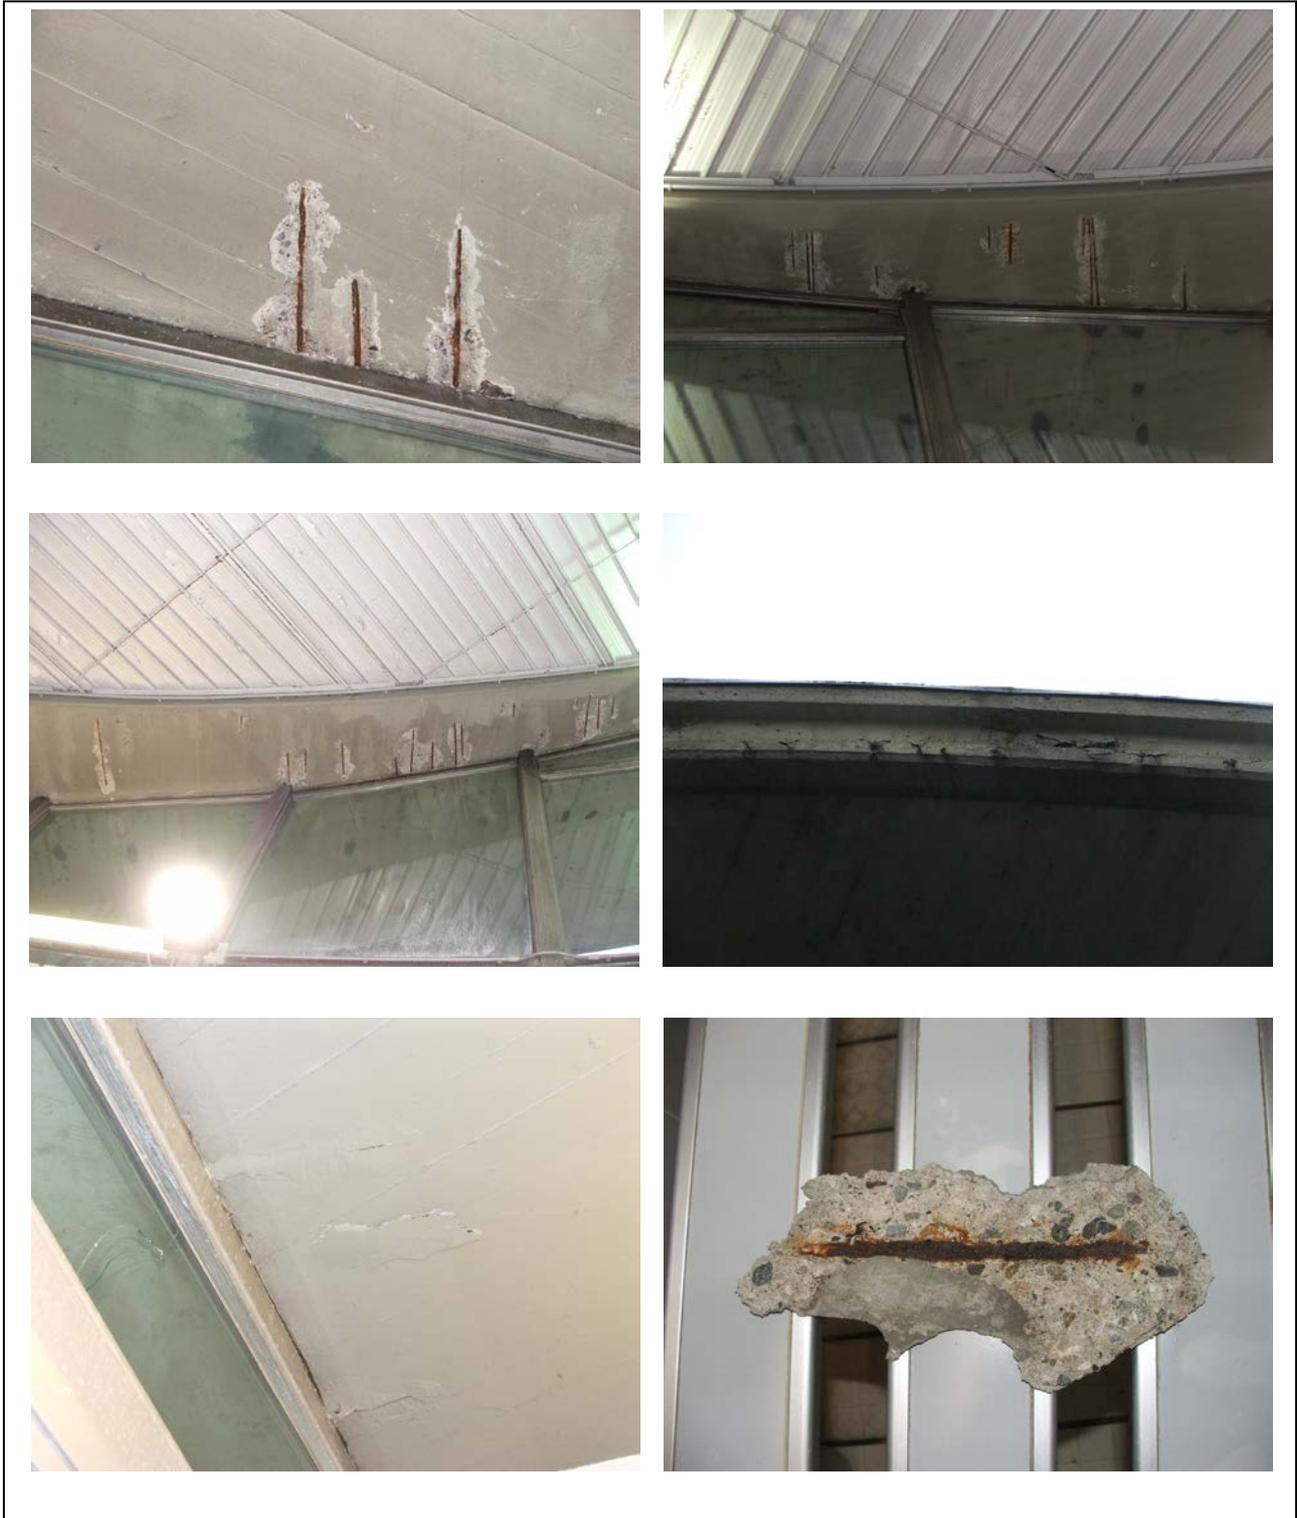
Le travi di coronamento della copertura presentano, soprattutto nella parte all'interno dell'edificio, fenomeni di degrado dovuti alla corrosione delle barre di armatura, con conseguente fessurazione e distacco del copriferro in diversi punti.

Lungo tutto l'arco, nella porzione più vicina alle vetrate, si vedono le barre di armatura esposte perchè il copriferro si è distaccato a seguito della corrosione.

In altri punti, in cui sono stati già effettuati precedenti interventi di ripristino del copriferro con malta cementizia, si è verificato come la corrosione delle barre, che è proseguita dopo l'intervento di ripristino, abbia provocato nuovamente la fessurazione del calcestruzzo.

Anche sul massiccio pilastro in c.a., che si trova all'interno della sala docce dello spogliatoio, l'elevata umidità ha favorito l'ossidazione dell'armatura che ha causato l'espulsione di una porzione del copriferro.

La faccia esterna delle travi di coronamento che risulta direttamente esposta agli agenti atmosferici presenta i maggiori segni di degrado proprio sul contorno esposto alla pioggia. Si vedono infatti porzioni di copriferro danneggiate e barre di armatura soggette a corrosione in diversi punti.

Si vedono inoltre tracce di ossidazione localizzate in alcuni punti in corrispondenza dell'attacco dei montanti in acciaio all'arco.

Figura 11 – Degrado degli archi di copertura

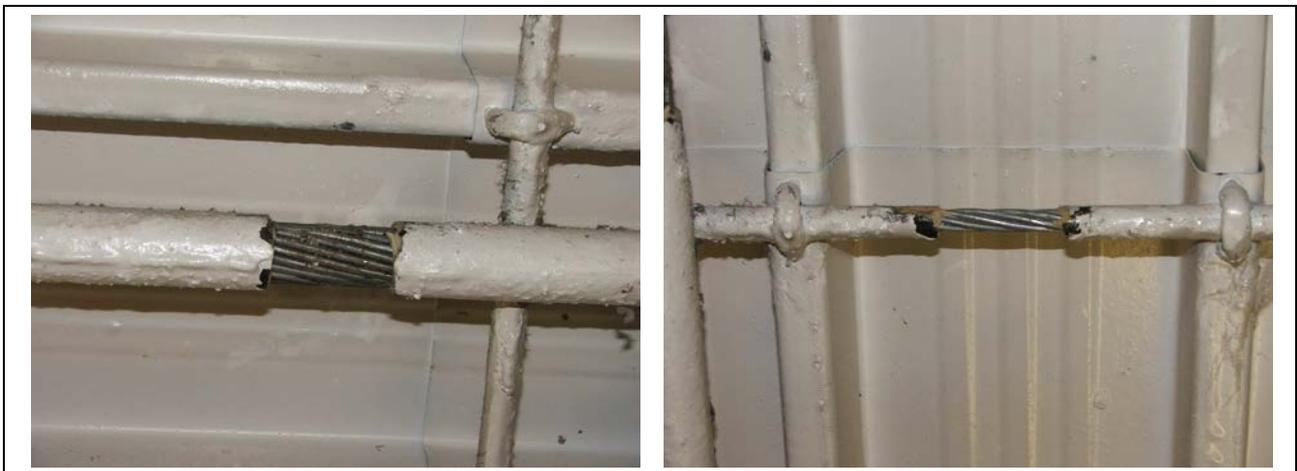
Durante i sopralluoghi si è proceduto ad un accurato rilievo visivo delle funi e della lamiera di copertura. Rimuovendo puntualmente la guaina di protezione dei cavi si è potuto osservare come l'acciaio delle funi non presenti alcun fenomeno corrosivo in atto.

Dall'ispezione visiva dell'esterno dei cavi, si è notata la presenza di una sostanza oleosa in alcuni punti, di colore simile all'ossido di ferro. La rimozione della guaina in uno di questi punti ha però mostrato come questa fosse perfettamente intatta e non vi fossero tracce di corrosione sulla fune metallica.

Figura 12 – Funi di copertura

Le operazioni di pulizia e rimozione della vernice degradata dovranno essere effettuate in modo tale da non causare danneggiamenti alla guaina protettiva delle funi.

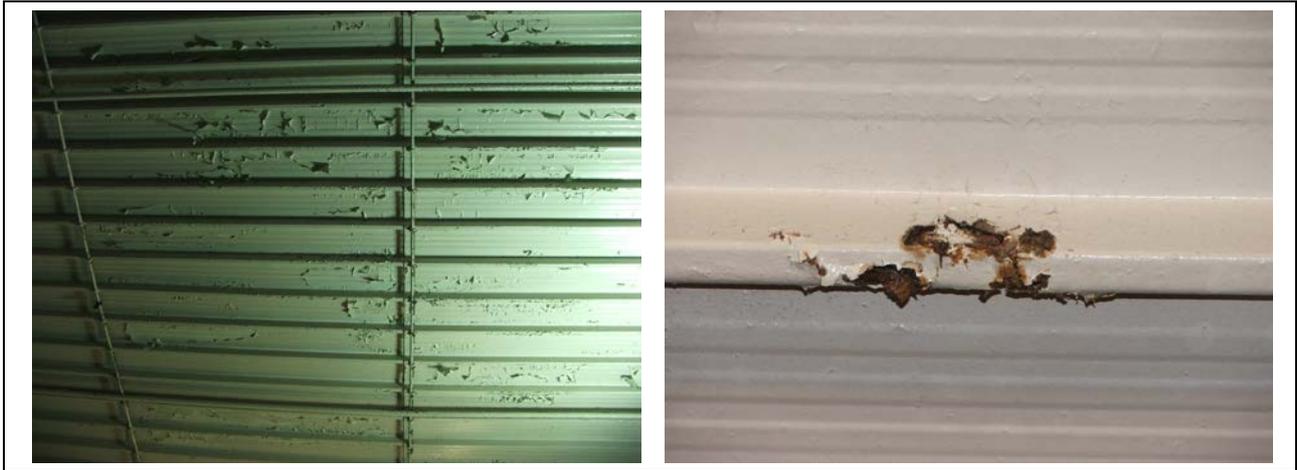
La lamiera grecata di copertura presenta uno strato superficiale di verniciatura generalmente degradato. Si è infatti verificato un distacco della vernice superficiale da uno strato precedente, che appare invece integro.

La lamiera si presenta localmente ossidata in corrispondenza della greca.

Figura 13 – Degrado della lamiera di copertura

La rimozione dello strato degradato di vernice e la pulizia della lamiera dovranno essere effettuate in modo tale da non causare alcun danneggiamento alla vernice originale della lamiera ancora integra e alla guaina protettiva delle funi.

Localmente si è riscontrata la presenza di parti di lamiera soggette a corrosione, che dovranno essere ripristinate.
