COMUNE DI MILANO
RELAZIONE TECNICA RIFACIMENTO DEL PIANO VASCA PISCINA SANT'ABBONDIO
(agg. del 23/03/17)

Milanosport s.p.a. viale Tunisia n°35 Milano

Piscina Sant'Abbondio , Via Sant'Abbondio n°12 – Milano

Opere per il rifacimento del piano vasca e realizzazione di nuovo
camminamento interrato per il passaggio degli impianti

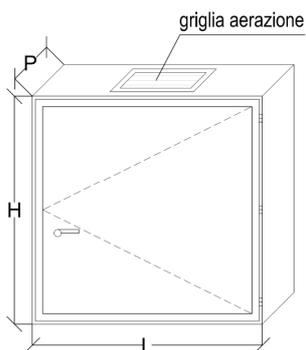
- Posa nuovo cancello carraio scorrevole a sostituzione di quello esistente a doppio battente, il nuovo cancello sarà dotato di apertura comandata elettricamente che consenta una doppia regolazione; primo blocco per consentire il solo passaggio pedonale, secondo blocco ad apertura completa.
- Predisposizione di un armadio di protezione del contatore gas di misure L=1,5 m, H=1,5 m, P=0,6 m con la parte frontale apribile ad un'anta (vedi figura sotto)
