MILANOSPORT  
**COMUNE DI MILANO - MILANOSPORT S.P.A.**  
 CENTRO SPORTIVO " FOSSATI"  
 RISTRUTTURAZIONE IMPIANTO

PROGETTO ESECUTIVO

ELABORATO	PLANIMETRIA INTERRATO PARERI
<b>EA25</b>	SCALA: 1:100
	10 GENNAIO 2014

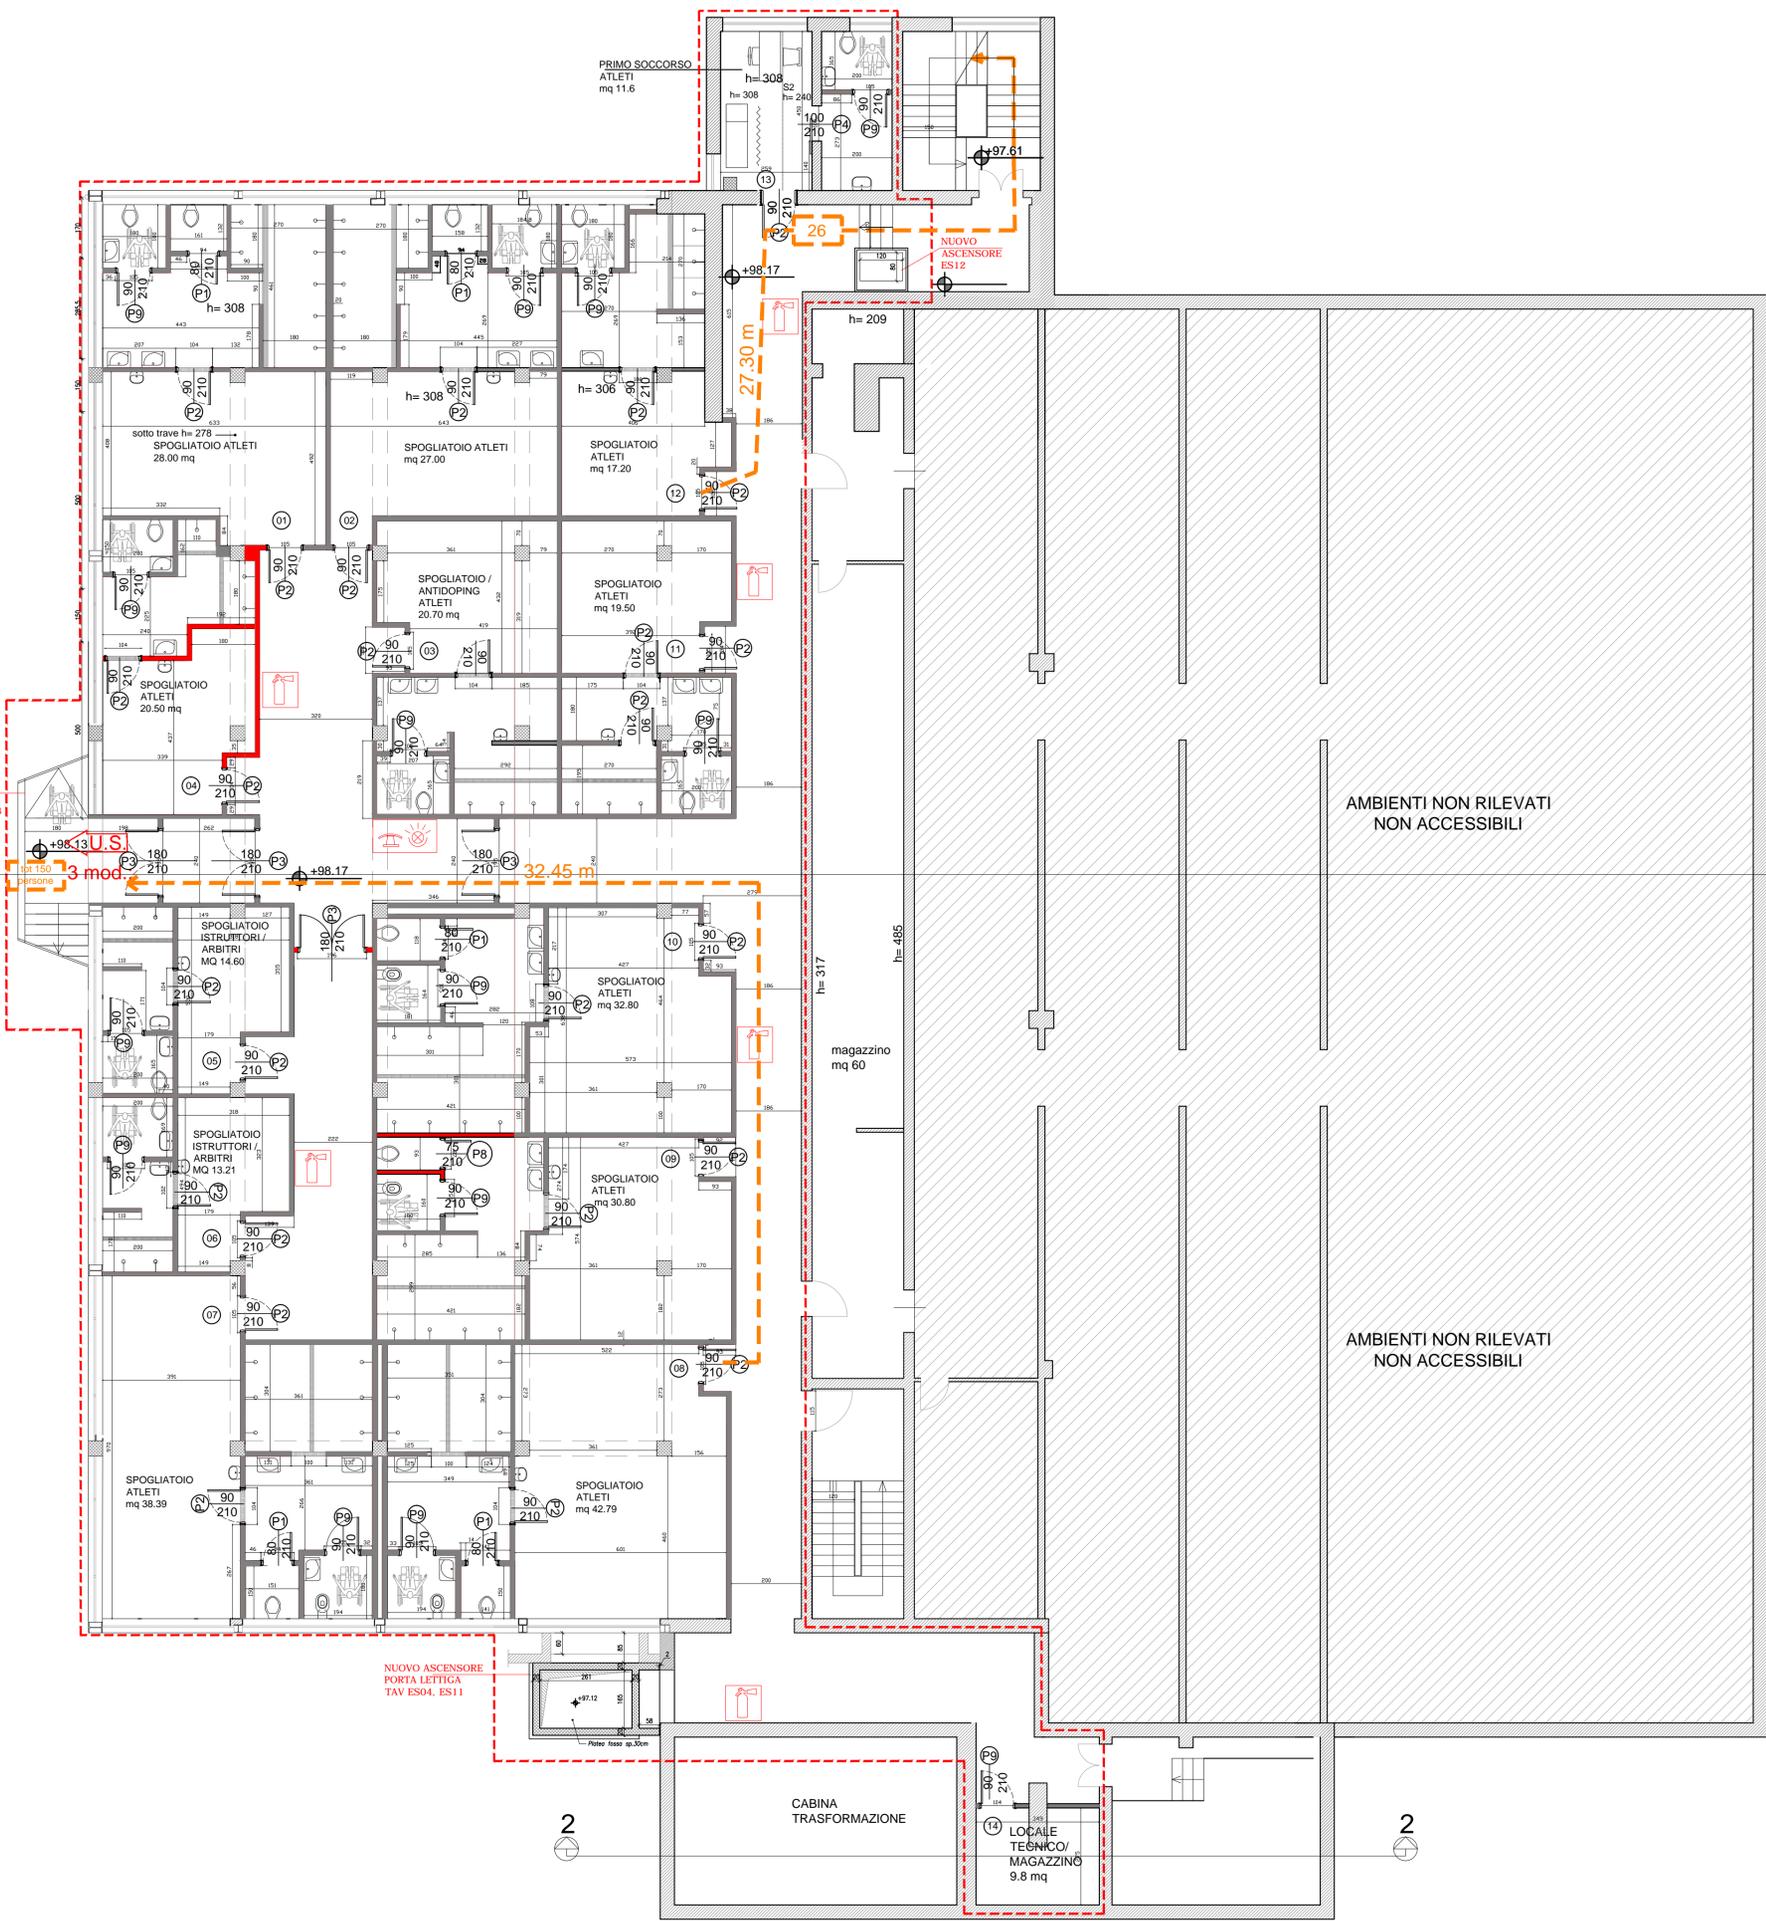
01 - SPOGLIATOIO ATLETI:	n° 17
02 - SPOGLIATOIO ATLETI:	n° 16
03 - SPOGLIATOIO ATLETI/ANTIDOPING:	n° 12
04 - SPOGLIATOIO ATLETI:	n° 12
05 - SPOGLIATOIO ISTRUTTORI / ARBITRI:	n° 9
06 - SPOGLIATOIO ISTRUTTORI / ARBITRI:	n° 8
07 - SPOGLIATOIO ATLETI:	n° 21
08 - SPOGLIATOIO ATLETI:	n° 23
09 - SPOGLIATOIO ATLETI:	n° 17
10 - SPOGLIATOIO ATLETI:	n° 18
11 - SPOGLIATOIO ATLETI:	n° 12
12 - SPOGLIATOIO ATLETI:	n° 10
13 - PRIMO SOCCORSO ATLETI:	n° 1
14 - LOCALE TECNICO	-
TOT:	n°176

Pianta Piano Interrato

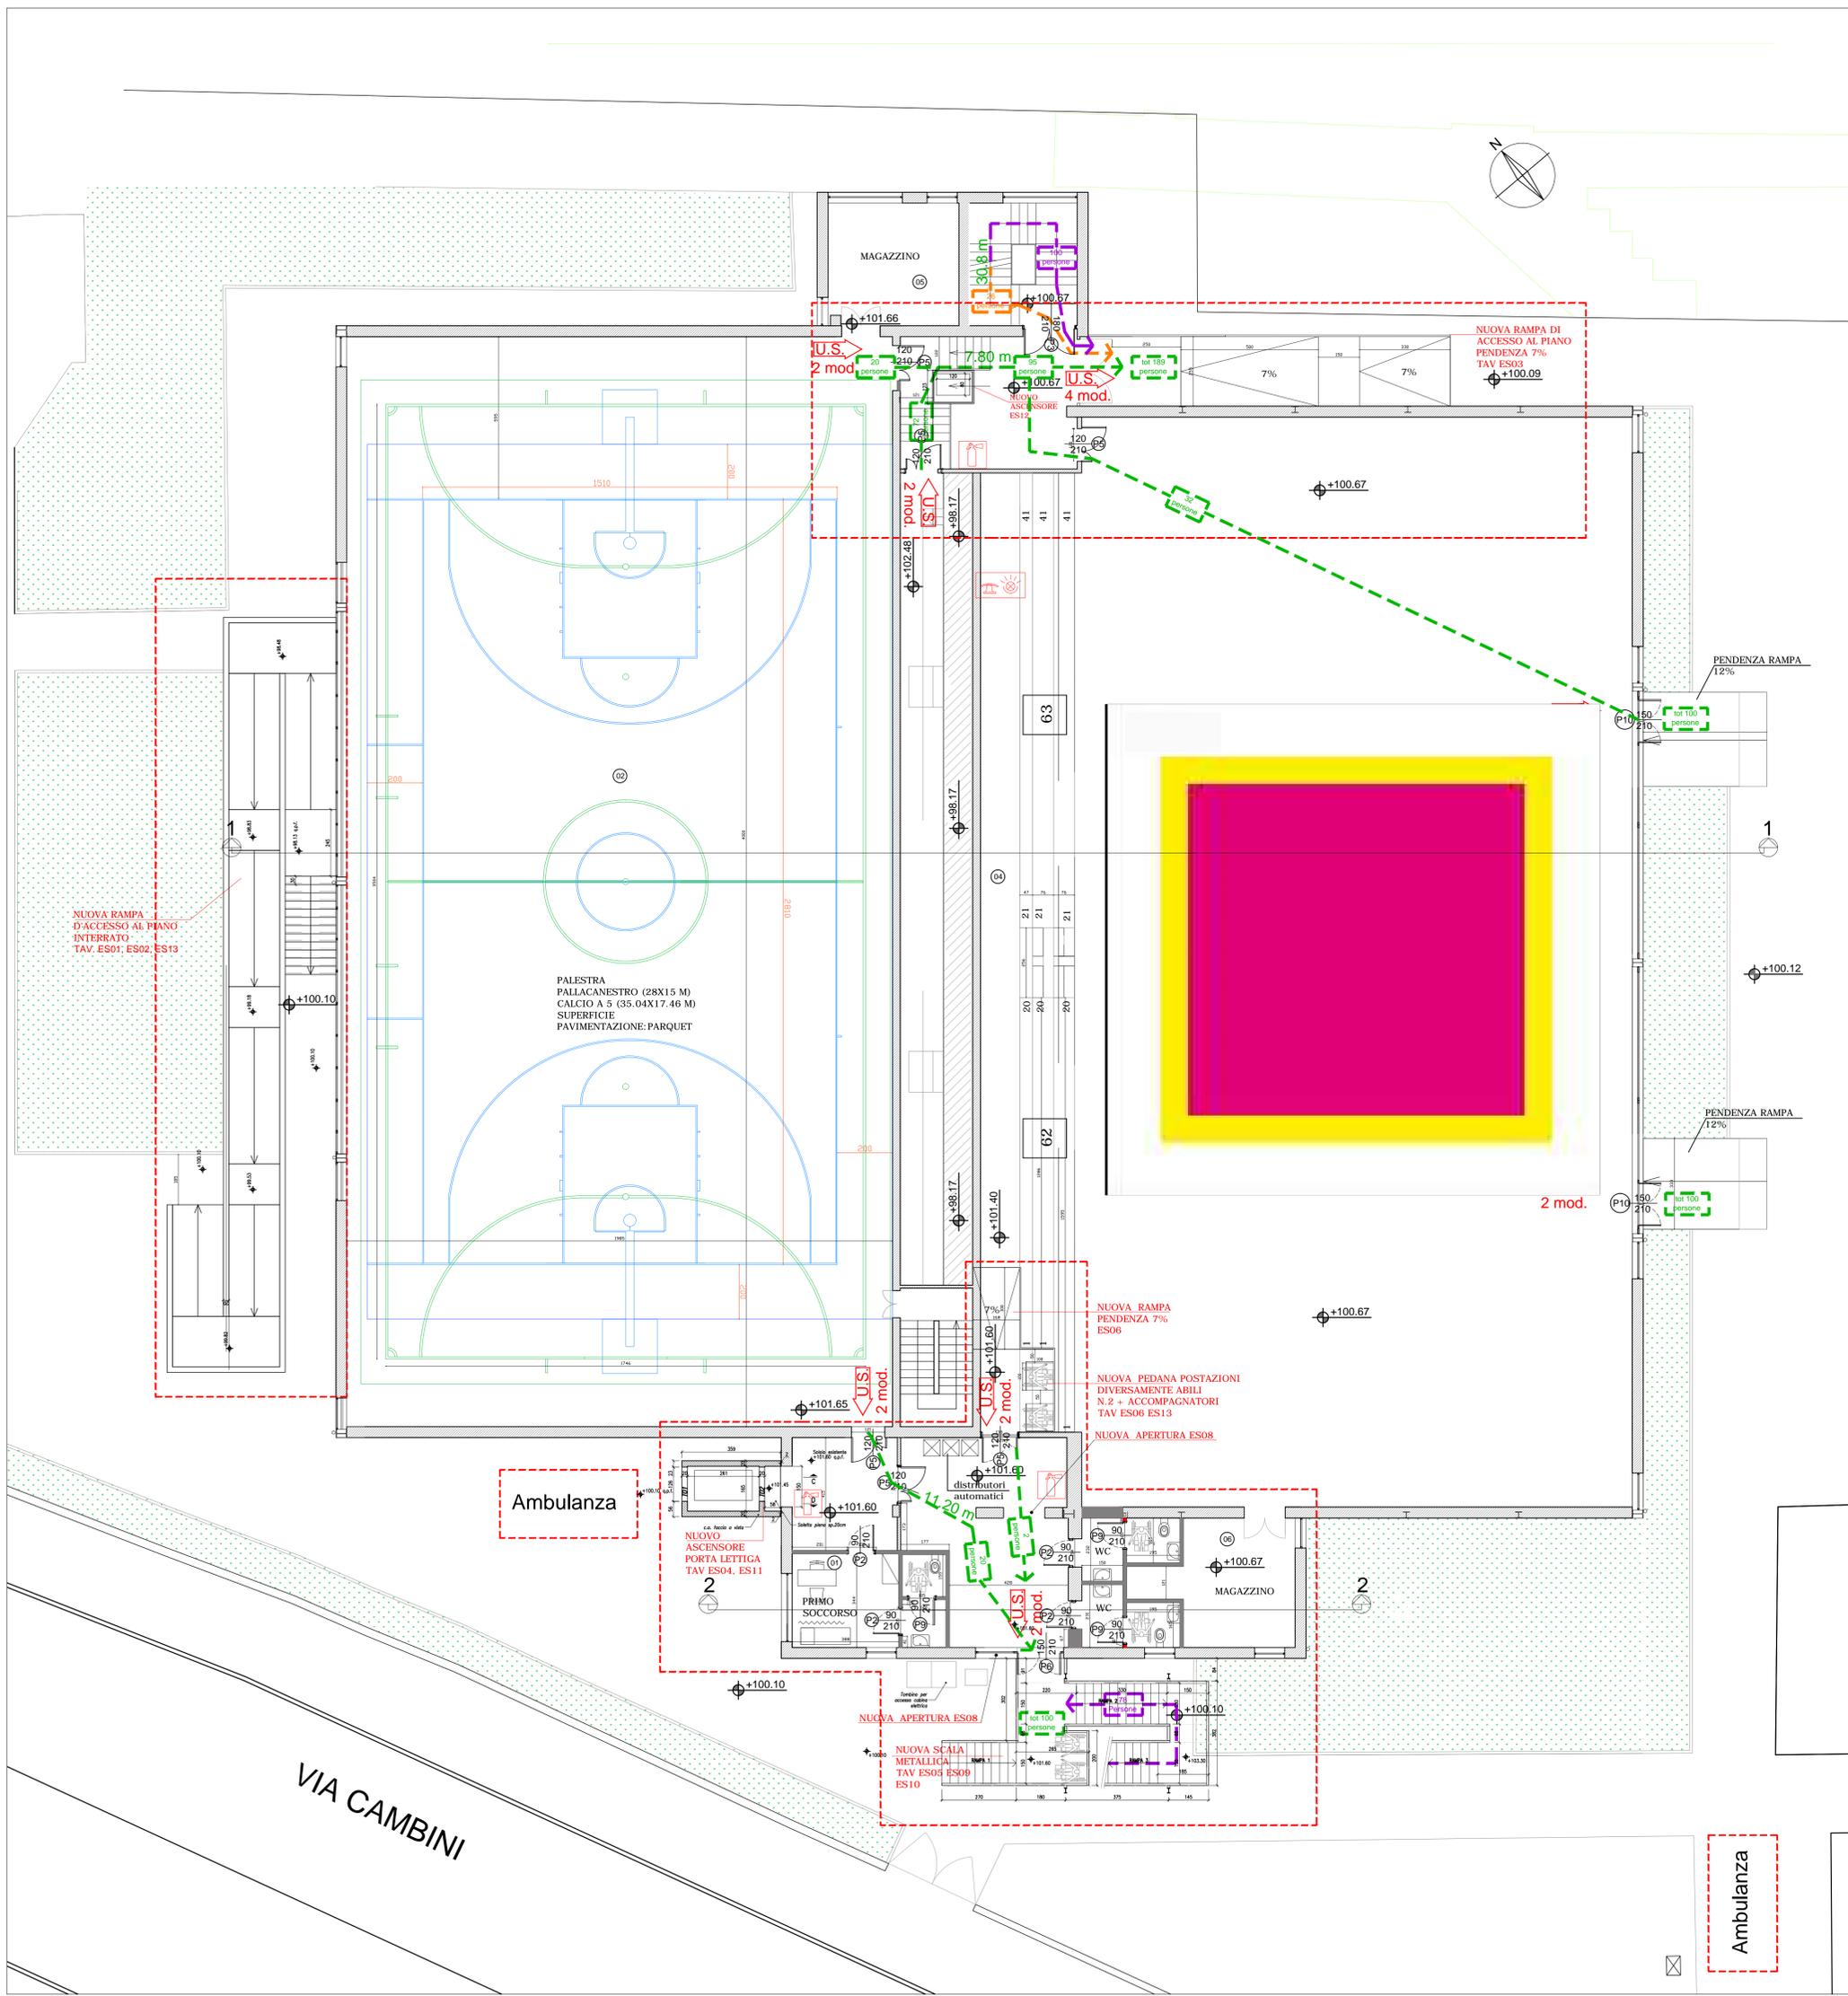
ELABORATO	PLANIMETRIA RIALZATO PARERI
EA26	SCALA: 1:100
	10 GENNAIO 2014

AMBIENTI PIANO RIALZATO	capienza
01 - PRIMO SOCCORSO	01
02 - PALESTRA PALLACANESTRO/CALCIO A 5	40
03 - PALESTRA GINNASTICA	43
04 - TRIBUNA PALESTRA GINNASTICA	127
05 - MAGAZZINO	
06 - MAGAZZINO	
TOT	209
